В.Р. Радомська, М.І. Ніконова

Національний університет “Львівська політехніка”,
кафедра дизайну та основ архітектури

СГРАФІТО. ПРОБЛЕМИ ДОСЛІДЖЕННЯ ТА ЗБЕРЕЖЕННЯ В АРХІТЕКТУРНОМУ СЕРЕДОВИЩІ м. ЛЬВОВА

Розглянуто сграфіто як техніку декорування архітектурних площин, його техніко-технологічну, естетичну особливість та збереженість в архітектурному середовищі Львова.

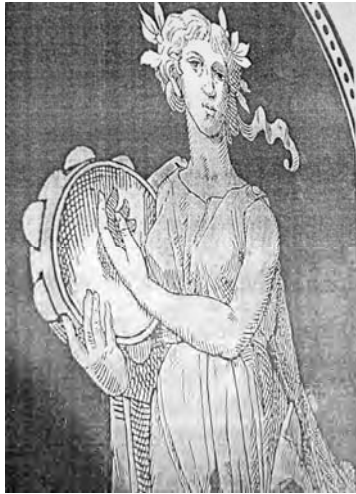
Рис. 1. фрагмент сграфіто на східному фасаді будинку театру в м. Трондгаймі у Норвегії (Діва з тамбурином)

Як приклад проведення реставраційно-консерваційних заходів сграфіто, що зазнало дії руйнівних факторів, можна розглянути сграфітні декорації на східному фасаді будинку театру м. Трондгаім в Норвегії [9]. Ці декори зазнали два етапи реставраційних робіт – 50-ті рр. XX століття, та 1975 рік (останні було виконані професійно, з дотриманням науково-аналітичних та технологічних засад. Програмою реставраційних заходів передбачено очищення поверхневих та впресованих забруднень, зняття неавтентичного набілу, консолідування розшарувань та деформацій усіх верств сграфіто, заповнення втрат тиньку аналогічним (пісок, вапно), з подальшою реконструкцією рисунка (риткування сграфіто). У місцях, де було повністю втрачено оригінальний набіл, новий накладали двома верствами. Оригінальну колористику цього сграфіто встановили за допомогою стратиграфічного аналізу. За результатами цих досліджень було проведено колористичну реконструкцію автентичних набілів (вапняне «молоко» з відповідною гамою пігментів). Естетичну цільність композицій завершено процесом реставраційних тонувань, внаслідок яких пам'ятка втратила автентичну естетику, оскільки потемнілі ділянки реставраційної ретуші спотворювали цільність сприйняття композиції – невід'ємної риси цього виду декору. Під час сучасного фізико-хімічного дослідження цієї пам'ятки (1999 р.) група художників-реставраторів з Польщі (ASP, Краків) засвідчила: консерваційно-реставраційні заходи були проведені на доброму технічному рівні, але естетикою знехтували.

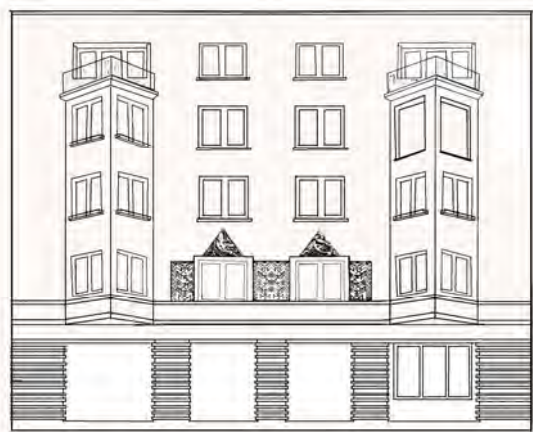
Рис. 1. Схематичне зображення будинку на вул. О. Архипенка, 32 (виконавець сграфіто К. Пьотрович). Загальний вигляд та фрагмент

- вул. О. Архипенка, 32 (1930 р., арх. Врубель, виконавець сграфіто К. Пьотрович), (рис. 1-3).
- вул. Я. Стецька, 13 (1930 р., арх. Червінський, виконавець сграфіто К. Пьотрович(?)), (рис. 4).
- вул. Т. Копистинського, 6 (1934 р., проект сграфіто М. Каннель(?)) [2] (рис. 6).
- вул. Конопницької, 3 (1937 р., арх. Врубель, Карасинський)
- вул. Вітовського, 9а (1937 р., арх. П. Тарнавецький, можливо, власний проект сграфіто)
- вул. У. Самчука, 19 (1936 р., арх. Домінік Вухович) (рис. 5).
- вул. Й. Сліпого, 11 (рис. 8).
- вул. Кибальчича, 11 (1933 р., арх. Врубель, проект модифікованої форми сграфіто О.-Е. Божемський (?)) (рис. 7).
- вул. Паркова, 8 (1898 р., К. Боблік).
- вул. Гвардійська, 7–9 (1936 р., модифікація сграфіто).

Дослідивши збережені об'єкти, можна резюмувати та з боєм констатувати факт, що львівські перлини сграфітного мистецтва переважно перебувають в незадовільному стані. Наприклад, цінні зразки К. Пьотровича по вулиці Архипенка, 32, безповоротно руйнуються. Позитивним прикладом належного відношення до таких декорів є реновація будинку на вул. Стецька, 13 (проект К. Пьотровича, 1929 рік). Значна кількість об'єктів – вулиця Вітовського, 9а, декори фасаду на вул. Конопницької, 3 (1936р., проект Т. Врубель, А. Карасинський) та інші – у задовільному стані збереження, однак пилові забруднення спотворюють колористику ритму, що робить сприйняття цілісності декору та його функції не зовсім привабливими, а естетичний чинник сприйняття будівлі часто спричиняє до нефахових втручань і у результаті – до знищення.

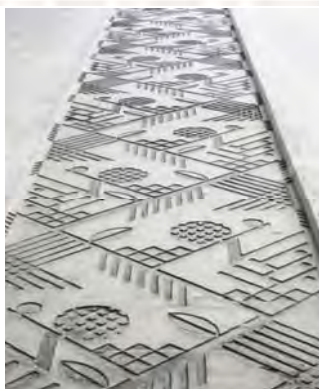
Рис. 2. Фрагмент сграфіто (торцева стіна будинку, вул. Тарнавського)

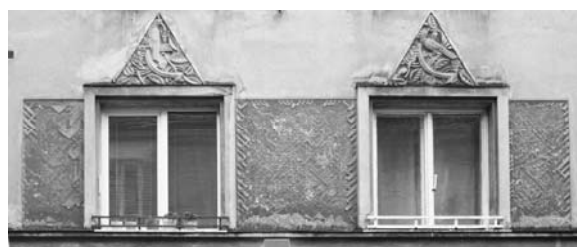
Рис. 3. Вивітрювання верств. Стан 1930 р. (архівне фото). Сучасний стан

За візуальними спостереженнями вирізняємо характерні процеси деструкції львівського сграфіто: поверхневі забруднення, які спотворюють колористику, фізичні знищення – втрата або розшаровування верств, послаблення адгезії між верствами та основною кладкою будинку, історичні поновлення, нефахові реставраційні втручання та реноваційні реконструкції кольору (в ритвинах і на площинах) та форм первісного рисунка, поверхневі стяжки тиньку, відмінного за технологією тощо, механічні тріщини архітектурної основи (цегляна, кам'яна кладка), затікання, потрапляння надмірної вологи, у результаті незадовільного стану водовідводів, дахів тощо.

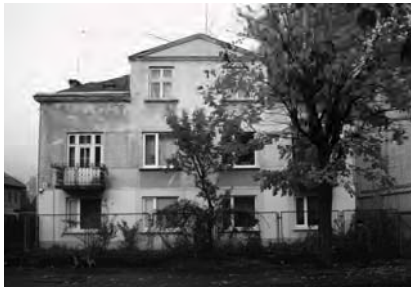
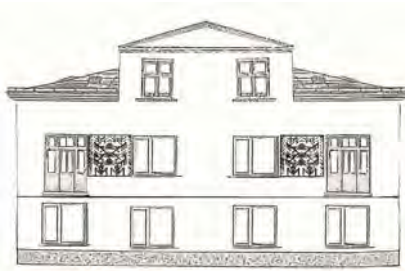
Рис. 6. Будинок на вул. Копистинського, 6. Загальний вигляд (Фото 2009 р.). Схематичне зображення. Сграфітне панно: деструкція, спричинена затіканням

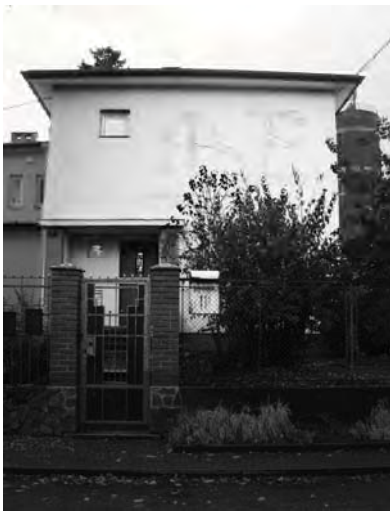
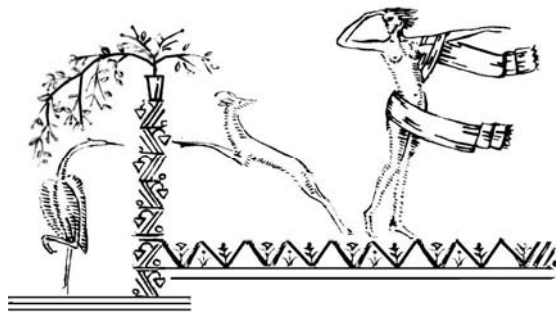
Рис. 7. Будинок на вул. Кибальчича, 11: а – загальний вигляд;
Б б – графічне зображення модифікованого сграфіто – різьба по тиньку

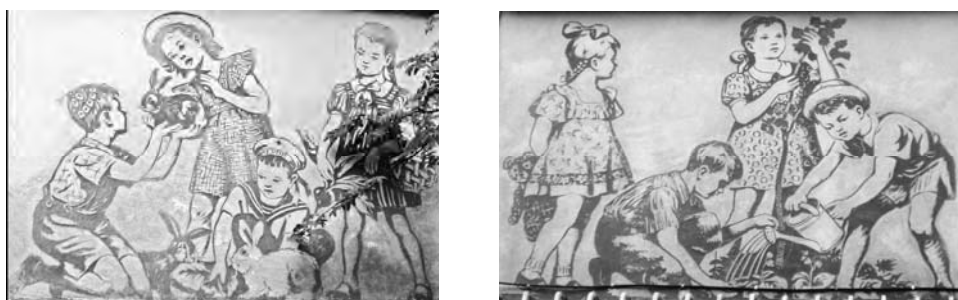
Рис. 8. Фігуративні панно, виконані в техніці сграфіто на вул. Й. Сліпого, 11 (60-ті рр. XX ст.)

Незважаючи на рівень виконання, найцінніші і складні у реалізації фігуративні композиції. Прикладом таких у Львові є сграфітні панно, створені у 60-ті роки ХХ століття на вулиці Й. Сліпого, 11.
