Defensive Sacral Buildings of Western Podilla (Оборонні сакральні споруди Західного Поділля)

Jaroslav Vitol

студент IV курсу кафедри реставрації та реконструкції архітектурних комплексів Національного університету “Львівська політехніка”

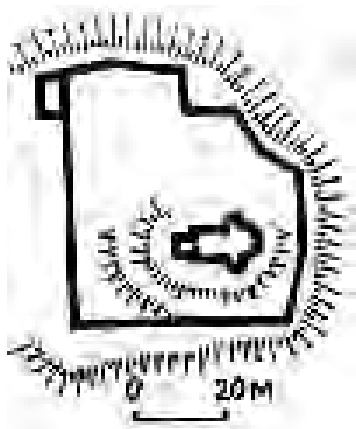
Рис. 2. План монастиря в ур. Монастирок

Fig. 2. Plan of the Monastery in Monastyrak tract

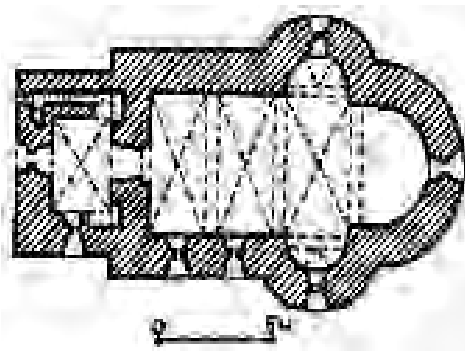
Рис. 3. План церкви

Fig.3. Plan of the Church

У наву, що має розміри близько 5,5 x 9 м, розкриваються майже рівноширока з нею центральна апсида та південна і північна бічні абсиди значно менших розмірів. З південного боку нави є лише два аркові віконні прорізи заввишки до 3 м. Північна стіна нави була без вікон. Очевидно, це пояснюється оборонними потребами. Перекриття над навою, апсидою та конхами не збереглися. За теоретичною реконструкцією Самойловича В. П. перекриття були у вигляді трьох прясел хрестового склепіння на підпружних арках. Бічні конхи також були перекриті склепінням (рис. 3) [3].

Церква міститься за 2 км на південь від Бучача, у с. Жизномир на горі Федір, що височіє над річкою Стрипою. Тут, у важкопрístupному місці, у лісовій гушавині, збереглися залишки давнього монастиря, від чого й сама місцевість дістала назву урочища Монастирок. Неправильна конфігурація решток огорожі, яка правила за укріплення, свідчить, що на території монастиря були й інші будівлі (рис. 2). Брама містилася в північно-західному куті монастирського двору. Церква належить до типу триконхових або ж триабсидних оборонних храмів з високою вежею-дзвіницею. Стіни її муровані з каменю, завтовшки 1,7-1,8 м (рис. 3) [3].

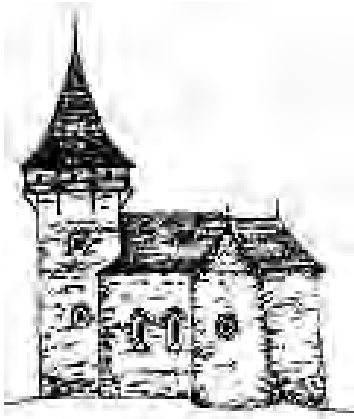
Рис. 4. Теоретична реконструкція церкви, за В.П. Самойловичем

За В. Самойловичем, основну оборонну функцію виконувала вежа, що вивисувалася над навою приблизно на 6 м (рис. 4, 5). Загальна висота вежі становила близько 15 м (без даху). У західній стіні вежі був вхід до храму; над ним розміщувалися два бойові яруси, в яких було по одній стрільниці в кожному з боків вежі. Яруси сполучалися між собою середстінними сходами (рис. 6) [4]. Стрільниці влаштовано на значній висоті й конструктивно вони призначались лише для обстрілу далеких підходів до храму.

Fig. 4. Theoretical reconstruction of the Church by V. Samojlovich

Можна припустити існування над другим ярусом стрільниць третього бойового ярусу у вигляді консольної дерев'яної галереї для оборони прилеглої території. Ця істотна деталь доповнює реконструкцію споруди, яку запропонував Самойлович В. П. [3]. Історія храму невідома, є різночитання щодо його походження. Є деякі підстави припускати, що в XV сторіччі храм уже існував. Безперечно, історію цієї унікальної пам'ятки спроможні з'ясувати лише ґрунтовні дослідження, в тому числі і археологічні. З історичних подій, що мали дотичність до монастиря на горі Федір, А. Чоловський зазначає лише турецький напад 1672 року, коли храм було спалено. На думку Г. Логвина, саме тоді зруйновано склепіння над навою й апсидою.

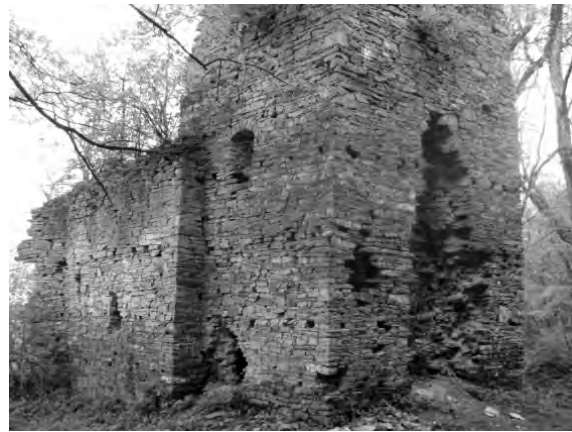
Рис. 5. Сучасний стан руїн церкви

Fig. 5. Modern state of the Church ruins

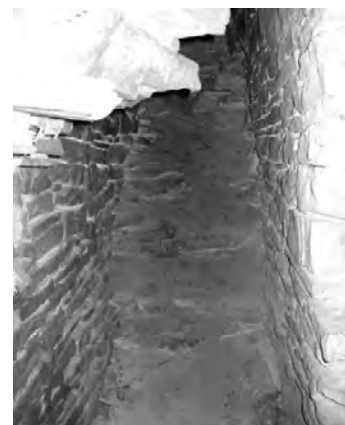
Рис. 6. Збережений фрагмент сходів всередині стіни притвору

Fig. 6. The fragments of the stairs inside the walls of the porch

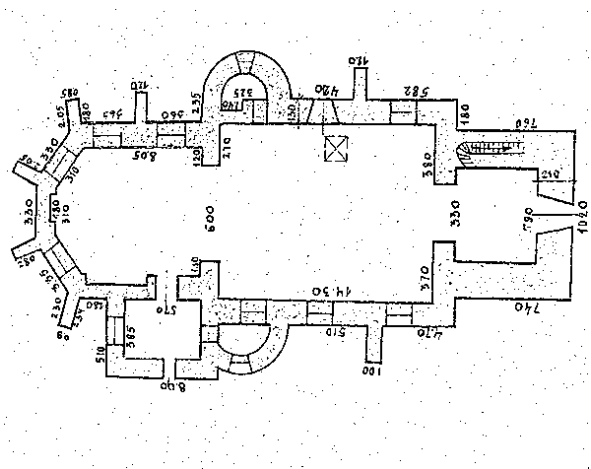
Рис. 7. План костелу Домініканців

Костел Ордену Домініканців у стилі пізньої готики і ренесансу, під титулом Вознесіння Найсвятішої Діви Марії, збудував Микола Язловецький у 1589 – 1590 рр. Збудовано його на тому ж пагорбі, де колись стояв дерев'яний костел Марії Магдалини. Храм є однонавним, побудований з каменю, стіни укріплені контрфорсами (рис. 7). Всередині стіни притвору збереглися сходи (рис. 10), які ведуть на другий і третій ярус. Саме тут збереглися бійниці, які свідчать про

Fig. 7. Plan of the Dominican church

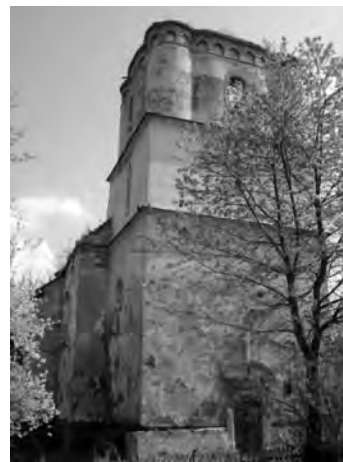
Рис. 8. Сучасний стан руїн костелу Домініканців

оборонну функцію [5]. Над притвором підвищується потужна дзвіниця, яка, напевне, мала оборонний характер. По кутах її прикрашають напівбашти, що робить її подібною до дзвіниці вірменського собору у Кам'янці-Подільському (рис. 8).

Fig. 8. Current state of the ruins of the Dominican church

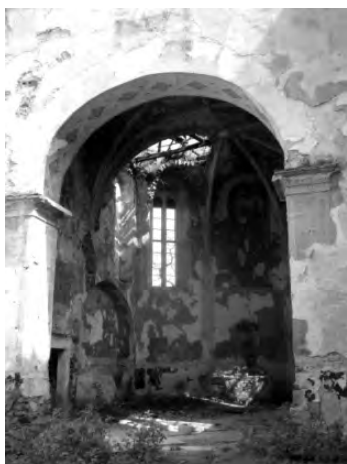
Рис. 9. Вид на центральну абсиду Домініканського костелу

Fig. 9. View of the church's central apse of the Dominican church

У XVII столітті до обох боків головного об'єму прибудовано дві каплиці. Колись храм оточувався оборонним муром, залишки якого збереглися і дотепер. Незважаючи на те, що костел сьогодні є руїною, – свою велич він і досі не втратив (рис. 9).

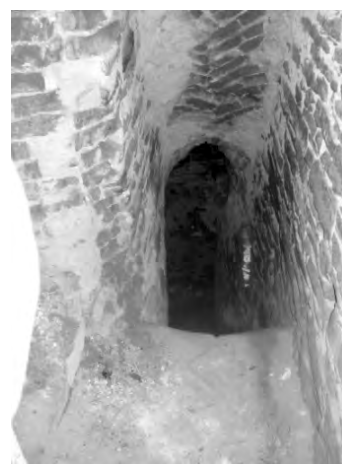
Рис. 10. Збережений фрагмент сходів всередині притвору костелу Домініканців

Fig. 10. The fragment of the stairs inside the walls in the Dominican church

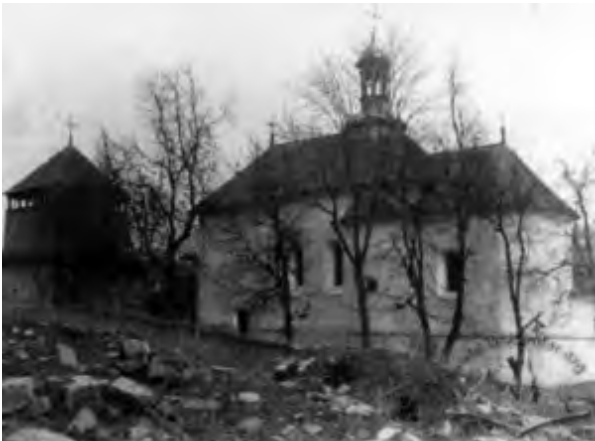
Рис. 11. Миколаївська церква в Бучачі на світлині з 1930 р.

української тридільної безверхої церкви з молдавськими триконховими храмами. Триконхова однавісна церква Св. Миколая має довжину 19,5 м, ширину 7 м, висоту 9 м. Храм має видовжену гранчасту віттарну частину, зорієнтовану строго на схід, до якої з півночі примикає ризниця, а з заходу прямокутний притвор (рис. 11). До апсиди, крім віттарної частини приєднуються з півдня та півночі півкруглі конхи – абсиди, що призначалися для хористів, а також покращували акустичне звучання [5]. Конхи невеликі, всього 2,5 м діаметром. З літературних джерел довідуємось, що церква Св. Миколая була обнесена з північного боку муром.

Fig. 11. Mykolayivskaya church in Buchach in 1930

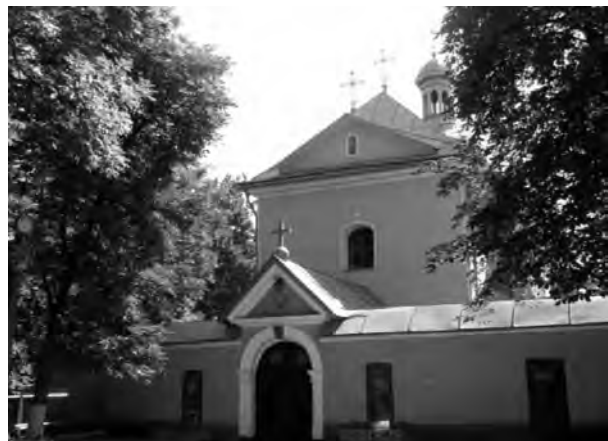
Рис. 12. Сучасний стан Миколаївської церкви в Бучачі

Fig. 12. The current state of the Mykolayivskaya church in Buchach

Спочатку над бабинцем були хори, а вже над ними ярус оборонної башти, що не збереглася. Г. Логвин вважає, що церква була пристосована до оборони, і мала над бабинцем, на другому ярусі, бійниці [7]. На даний час церква функціонує, за сприянням о. Тараса Дручка в 2007 році мури були перекладені на цементно-піщаному розчині (рис. 12). З південної сторони біля дзвіниці влаштовано в'їзну браму.

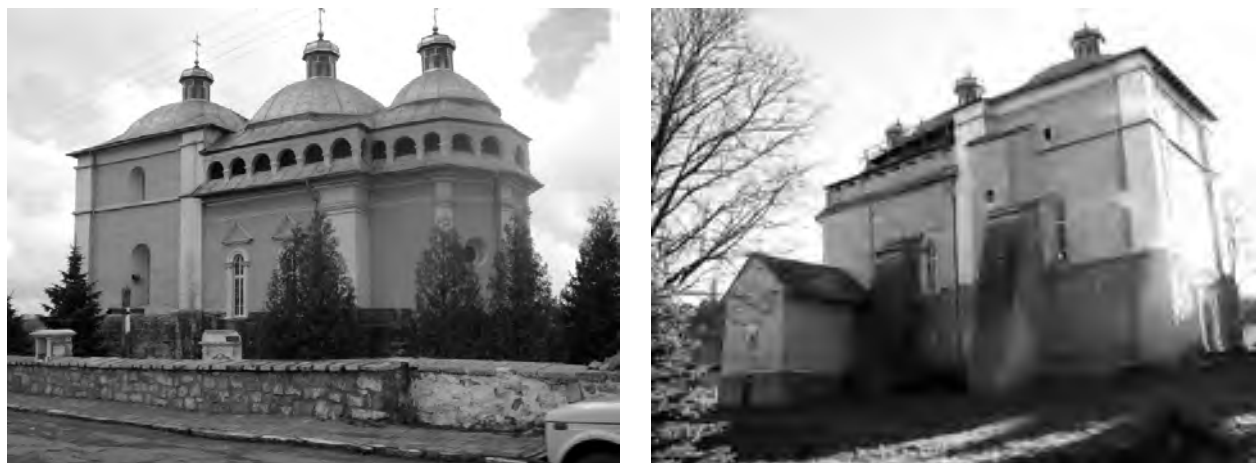
Рис. 13. Сучасний стан Успенської церкви в Підгайцях

Fig. 13. The current state of the Assumption Church in Pidhaysi

Успенська мурована церква в Підгайцях побудована в 1650-1653 роках, є пам'яткою архітектури національного значення. За архітектурою її можна віднести до стилю бароко (рис. 13). Кошти на її будівництво дали Потоцькі – тодішні власники міста. Споруда тридільна, триверха, з квадратною навою, притвором, гранчастою ззовні і круглою всередині апсидою. Під бабинцем є глибокий підвал, а над ним, на другому ярусі – хори, на третьому – каплиця. Особливістю будівлі є аркада довкола нави і апсиди [8]. Деякі з дослідників вважають, що аркадний обхід був оборонним, хоча товщина стіни аркади свідчить протилежне. З південної сторони церква укріплена контрфорсами. Можна припустити, що заглибини в південній стіні слугували бійницями. Церква оточена кам'яним муром. Біля церкви є дзвіниця з XIX ст., що постала на місці старої, яка була

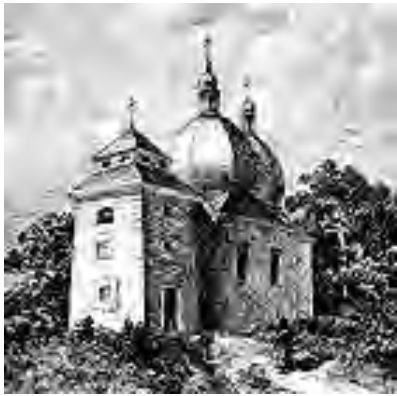
Рис. 14. Церква Спаса у с. Залужжя на малюнку невідомого автора на поч. XIX ст.

Fig. 14. Church of God Survivor in the village of Zaluzhzhia on the picture of the unknown author in the beginning of XIX century

Церква збудована в надзвичайно мальовничій місцевості на високому, вкритому лісом мисі (рис. 14). Її добре видно від Старозбарзького замчища за 1,5 – 2 км на північний схід. Як свідчить напис на білокам'яній плиті, вмурованій над одвірками південного фасаду, церкву збудував брацлавський воєвода Іван Збарзький 1600 року "на місці старожитнього монастиря". Вона належить до тридільних безбанних храмів, поширених на Поділлі з XIV сторіччя. Їхнє розпланування архаїчне. Зокрема, в залужській церкві притвір і апсида вужчі від нави. Така структура культових будівель на Поділлі відома з першої чверті XVI сторіччя.

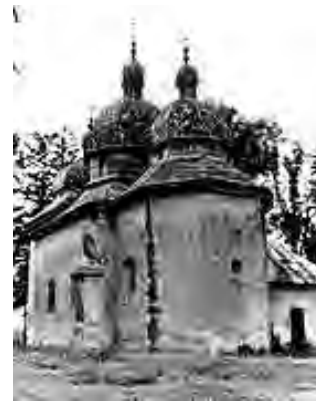
Рис. 15. Архівне фото з початку XX ст.

Fig. 15. Archive photo of the beginning of XX century

Церква Преображення Спаса являє собою тип оборонних храмів, який склався в умовах постійної загрози турецьких і татарських нападів на Поділля. Архітектура церкви становить великий інтерес (рис. 15). До прямокутної, наближеної в плані до квадрата (8,1 x 7,4 м) нави перекритої циліндричним склепінням з розпалубками, прилягають п'ятигранна апсида і притвор, що також мають склепінчасті перекриття (рис. 16). Наву відділяє від апсиди кам'яна аркада. З притвором нава сполучається аркою. Вікна нави невеликі, видовженої форми, з лучковими перемичками, широкими лутками зовні і всередині [4].

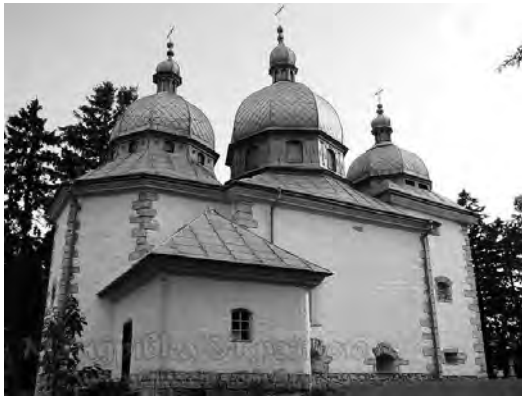
Рис. 16. Сучасний вигляд церкви Спаса

Fig. 16. Current view of the God Survivor church

XIX сторіччя верхи переробили: над навою і апсидою вони набули банястої форми з завершенням у вигляді ліхтариків і маківок (рис. 16). Над вежею-дзвіницею з'явився дах із заломом, увінчаний низьким наметом. Масивні бані відігравали тільки декоративну роль. На наступному будівельному етапі намет над вежею замінили також банею, а висоту бань над навою і апсидою підвищили завдяки дерев'яним підбанникам з вікнами, що освітлювали горище над склепінням. До північного фасаду прибудували ризницю. Ці перебудови церкви дуже змінили первісний вигляд [9].

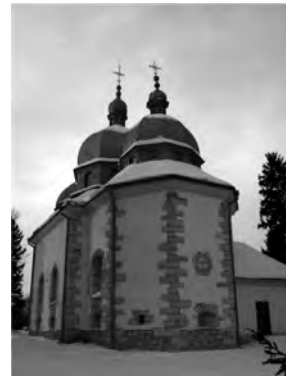
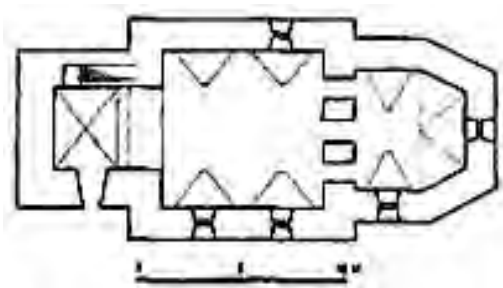
Рис. 17. План церкви Спаса в селі Залужжя

Притвір є основою вежі-дзвіниці, яка на думку А. Чоловського була пристосована до оборони, хоча водночас мала й хори на рівні другого ярусу. Для оборонних цілей слугували три бойові яруси зі бійницями (уже в середині XIX ст. вони були частково замуrowані). На першому ярусі сліди від бійниць збереглися в східній частині апсиди і в південній стіні нави, а також на дзвіниці. Деякі отвори на другому ярусі також свідчать про оборонний характер храму, зокрема, круглий віконний отвір у східній грані апсиди. Стіни нави завтовшки приблизно 1,4 м, а у вежі-дзвіниці вони сягають 1,6 м (рис. 17) [9].

Fig. 17. The plan of Survivor Church in the village of Zaluzhzhia

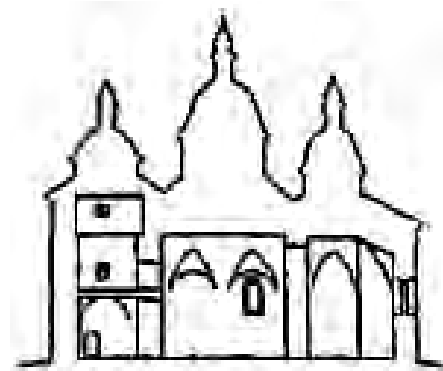
Рис. 18. Перетин церкви Спаса в селі Залужжя

Fig. 18. The cut of Survivor Church in the village of Zaluzhzhia

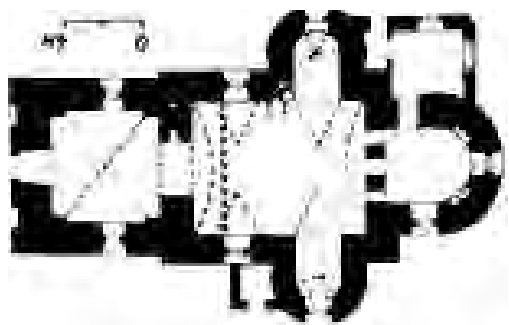
Рис. 19. План церкви св. Онуфрія

Ця церква належить до типу триконхових оборонних безверхих подільських храмів над навою і мурованою оборонною вежею-дзвіницею над бабинцем, що було їхньою притаманною рисою (рис. 19, 20). А. Чоловський вважав, що початком таких храмів були румунські оборонні церкви з вежами-дзвіницями, що постали в XIV-XV сторіччях [9]. Збудована ця церква у другій половині XVI сторіччя, коли сформувалася оборонна система міста, до якої, крім неї, входили замок і синагога. Разом з церквою вони утворювали укріплений трикутник довкола Ринку. Головна нава церкви св. Онуфрія є прямокутною (близько 7х9 м), перекрита півциліндричним склепінням з розпалубками. До неї зі сходу, півдня і півночі прилягають видовжені, заокруглені в плані конхи (рис. 21)[4]. Вікна вузькі, розміщені високо. Товщина стін – 1,9 – 2,2 м. Бабинець великий, майже квадратний у плані. Його перший ярус перекритий хрестовим склепінням. Другий ярус, до якого ведуть середстінні сходи, має вікна. Горішній бойовий ярус не зберігся. Очевидно, він був у вигляді дерев'яної галереї, влаштований по периметру вежі. Зараз дах храму перекритий новою оцинкованою бляхою.

Fig. 19. Plan St. Onufriy church

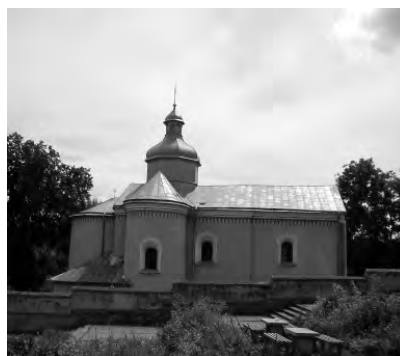
Рис. 20. Видяд церкви св. Онуфрія у 2007

Fig. 20. St. Onufriy church in 2007

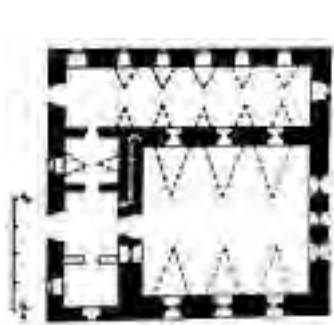
Рис. 22. План синагоги в смт. Гусятин

Будівля стоїть на підвищеному березі Збруча, у межах найдавнішої частини міста. Являла собою триярусний, зведений на майже квадратному плані (рис. 22), з прилеглими

західним одноярусним і північним двоярусним обсягами, в яких були приміщення для жінок і хедер (школа). Такої структури споруда набула впродовж кількох будівельних етапів (рис. 22). А. Чоловський датує будівництво синагоги першою половиною XVII ст.[9].

Fig. 22. Plan of the Synagogue in Husiatyn

Триярусний обсяг розмірами 15,6×17,2 м., що становить первісне ядро споруди, збудовано у другій половині XVI сторіччя, мав яскраво виражені оборонні риси. Північний фасад повернений у бік Збруча. Тут у мурах першого ярусу, завтовшки від 1,76 до 2,16 м, є чотири гарматні бійниці. Здогадно на першому будівельному етапі споруда мала ще три (включно з аттиковим, де збереглися бійниці) бойові яруси, на які вели середстінні сходи в північно-західному куті триярусного обсягу [4]. Сходи збереглися донині. У північній стіні вони перерізані луткою одного з трьох готичних аркових вікон північного фасаду, що зроблено, очевидно, на другому будівельному етапі. У нижній частині вікон ще в 1950-ті роки були сліди бійниць другого бойового ярусу. На другому етапі в середині XVII сторіччя в обсязі долішніх трьох ярусів влаштували велику молитовну залу, внаслідок чого стрільниці другого й третього оборонних ярусів розтесали на готичні вікна заввишки близько 8 м. Молитовна зала заввишки 13,5 м мала склепінчасте нерв'ючне перекриття з глибокими стрілчастими розпалубками на білокам'яних різьблених консолях.

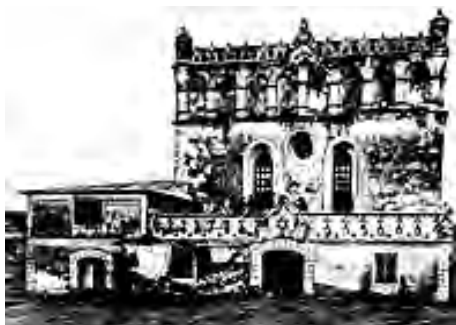
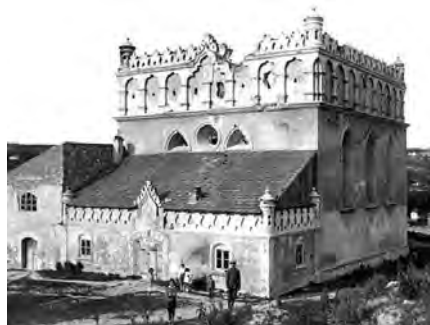
Рис. 23. Видяг синагоги в 1936 р.

Fig. 23. Synagogue in 1936

Fig. 24. The view of Synagogue in prewar period

мала три щипці барокового абрису; з півночі – триярусної, що сягала гзимса основного обсягу, закриваючи готичні вікна. На початку ХХ століття вигляд синагоги знову змінився: замість барокових щипців влаштовано відкриту терасу з парапетом, тоді ж понижено до двох ярусів північний обсяг (рис. 23, 24).

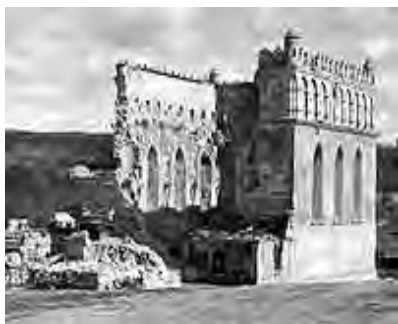
Рис. 25. Синагога в післявоєнний період

Fig. 25. Synagogue in the postwar period

Під час Другої світової війни зруйновано всю західну частину споруди, повністю знищено склепіння, а також північний двоповерховий обсяг хедеру (рис. 25). Завдяки проведенню консерваційно-реставраційних робіт під керівництвом М. Говденка відбудовано західний фасад основного обсягу й інтер'єр зі склепіннями; західну й північну прибудови зведено одноярусними, з терасою, в архітектурних формах початку ХХ сторіччя (рис. 26). Гусятинська синагога – один із шедеврів єврейської сакральної архітектури на теренах України.

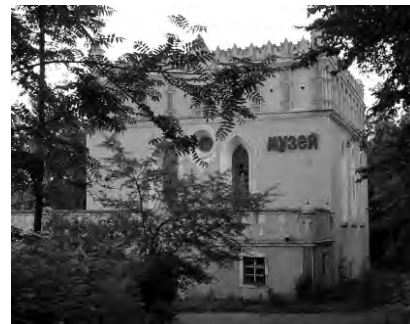
Рис. 26. Видяг синагоги у 2009 р.

Fig. 26. Modern view of the Synagogue in 2009

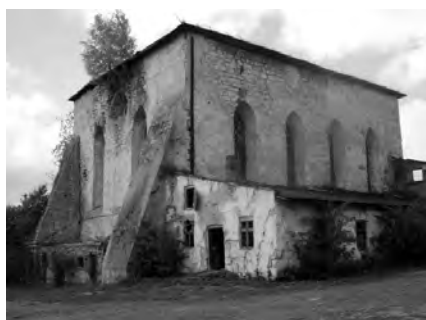
Рис. 27. Сучасний Вигляд синагоги в Підгайцях

Fig. 27. Modern view of the synagogue in Pidhajci

Також цікава оборонна мурована синагога збереглась в містечку Підгайці (рис. 27). Це – одна з найстаріших будівель міста, що була зведена в кін. ХVІ ст. як аріанський молитовний будинок. Чоловський А. вважав, що ця синагога була збудована ще раніше, а саме у кінці ХV чи на початку ХVІ ст. В 1640 році будівля пристосована під синагогу, навколо неї добудовано додаткові одноповерхові прибудови для жінок. Будівля з каменю-пісковика, прямокутна в плані. Стіни прорізані вузькими стрільчастими вікнами, східний фасад укріплений контрфорсами, один з яких був розібраний. Служила оборонною спорудою коло Галицької брами, захищаючи південну дільницю в місті [9]. О.Бойко припускає, що божницю могли зводити ті ж
